## Studi Kelayakan Apron Timbal sebagai Alat Proteksi Radiasi Menggunakan Metode Radiografi Digital

**Aims:** This study aimed to evaluate the suitability of lead aprons using a non-destructive digital radiography method.

**Methods:** Three lead aprons were examined, consisting of two aprons used in a hospital and one new apron used as a control. Radiographic images were analyzed using Radiant DICOM Viewer, and the measured defect areas were compared with the acceptance limits established by BAPETEN.

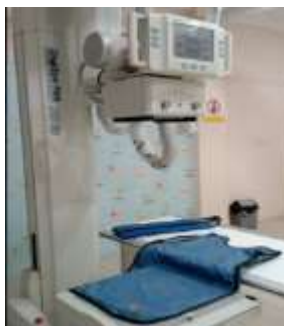
**Gambar 2.** Posisi Apron Timbal untuk Pengujian Radiografi Digital

Posisi apron diatur pada bidang datar tanpa lipatan untuk meminimalkan artefak geometrik (**Gambar 2**). Setiap kuadran diekspos satu kali, kemudian citra yang diperoleh disimpan dalam format DICOM untuk dianalisis lebih lanjut.

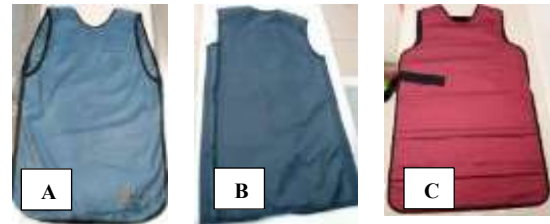
**Gambar 4.** Kondisi visual apron timbal (a) Picker, (b) Kiran, (c) Shielding International

Inspeksi visual dilakukan sebagai penilaian awal terhadap kondisi fisik ketiga apron timbal yang diuji. Seluruh apron memiliki ketebalan 0,5 mmPb, sesuai standar minimum proteksi terhadap radiasi hambur sinar-X diagnostik [24]. Hasil inspeksi menunjukkan adanya perbedaan kondisi fisik antar-apron, terutama pada aspek lipatan, perubahan warna, dan kondisi jahitan (**Tabel 1 dan Gambar 4**).

| Kode | Merek, Tahun Beli | Kondisi Visual | Status |
|---|---|---|---|
| A | Picker 2007 | lipatan signifikan, warna memudar di beberapa area | perlu uji internal |
| B | Kiran 2009 | lipatan ringan, terdapat bekas jahitan ringan | layak dengan uji berkala |
| C | Shielding International 2019 | permukaan halus, warna cerah, jahitan kuat | layak pakai |

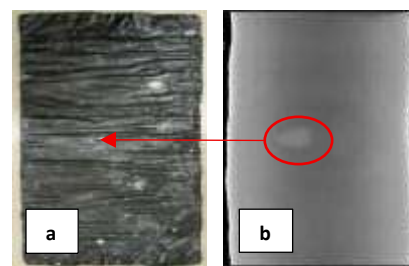
**Gambar 5.** (a) Pelat Timbal 1,5 mm sebagai Sampel Kontrol; (b) Citra Radiografi Pelat Timbal

Timbal ( $Z = 82$ ) memiliki koefisien atenuasi tinggi terhadap sinar-X pada rentang energi diagnostik 50–120 keV, sehingga efektif menyerap foton, terutama melalui efek fotoelektrik [9], [11]. Citra radiografi pelat timbal 1,5 mm menunjukkan distribusi densitas yang relatif homogen. Hal ini menunjukkan bahwa sistem radiografi yang digunakan mampu mendeteksi variasi densitas pada material pelindung. **Gambar 5(a)** menunjukkan pelat timbal sebelum diekspos, sedangkan **Gambar 5(b)** menunjukkan citra radiografi pelat timbal. Pada citra tersebut tampak perbedaan intensitas pada area tertentu (ditandai lingkaran merah), yang mengindikasikan variasi ketebalan pelat timbal. Bagian ujung pelat tampak lebih terang, sehingga dapat diinterpretasikan sebagai area dengan ketebalan yang lebih rendah.

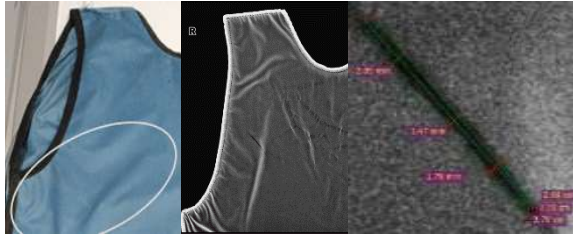
**Gambar 6.** Citra Radiografi Apron A (Kuadran I)

kuandran, dengan kerusakan paling signifikan teridentifikasi pada kuadaran I atau area dada kanan (**Gambar 6**).

Pengukuran dengan *Radiant DICOM Viewer* menunjukkan adanya retakan internal dengan panjang 2,7 cm dan lebar 1,5–2,00 mm, sehingga luas cacat diperkirakan sekitar 47,3 mm<sup>2</sup>. Nilai ini melebihi ambang batas BAPETEN untuk area sensitif, yaitu 15 mm<sup>2</sup>. Oleh karena itu, apron A dikategorikan tidak layak pakai untuk proteksi radiasi diagnostik.

Secara keseluruhan, apron A mengalami degradasi berat yang ditandai oleh retakan nyata pada area sensitif dan ketidakhomogenan densitas pada kuadran lainnya. Retakan pada area vital berpotensi menurunkan efektivitas atenuasi apron karena dapat meningkatkan transmisi radiasi ke organ sensitif. Temuan ini mendukung hasil penelitian sebelumnya yang menyatakan bahwa pemeriksaan visual saja tidak cukup untuk menilai kelayakan apron, karena kerusakan internal sering kali baru teridentifikasi melalui pemeriksaan radiografi [18], [20]. Oleh karena itu, apron A sebaiknya tidak lagi digunakan dan perlu diganti untuk menjamin keselamatan tenaga medis.

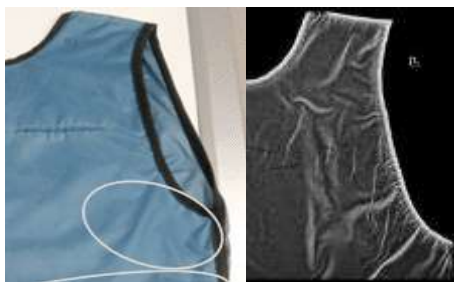
**Gambar 7.** Citra Radiografi Apron A (Kuadran II)

Pada kuadran II hingga IV, citra menunjukkan pola densitas tidak homogen berupa area terang akibat lipatan atau penumpukan lapisan, serta area gelap samar yang mengidentifikasi awal penipisan lokal dan deformasi mekanik (**Gambar 7-9**). Meskipun tidak secara langsung menunjukkan hilangnya fungsi proteksi, lipatan berulang mempercepat degradasi material akibat gaya lentur mekanik (*mechanical fatigue*) selama penyimpanan dan penggunaan [23].

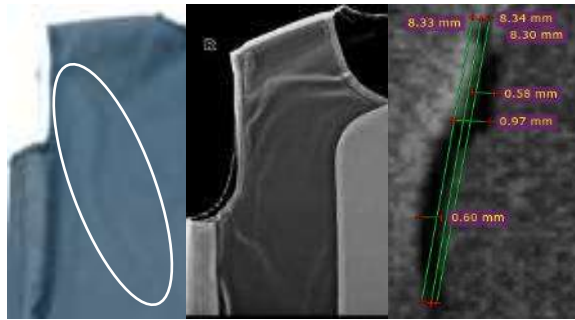
**Gambar 10.** Citra Radiografi Apron B (Kuadran I)

kuadran I, teridentifikasi retakan mikro diagonal sepanjang 8,3 mm dan lebar 0,6-0,97 mm, dengan luas cacat sekitar 6,5 mm<sup>2</sup> (**Gambar 10**). Nilai ini masih berada di bawah ambang batas BAPETEN untuk area sensitif, sehingga apron B belum dikategorikan tidak layak pakai.

Secara keseluruhan, Apron B masih dikategorikan layak pakai berdasarkan ambang batas BAPETEN. Namun, keberadaan retakan mikro pada kuadran I dan IV menunjukkan adanya awal degradasi material akibat penuaan bahan dan tekanan mekanik berulang. Kondisi ini sejalan dengan penelitian sebelumnya yang melaporkan bahwa lipatan, tekanan, dan penyimpanan yang tidak tepat dapat memicu *mechanical fatigue* serta menurunkan homogenitas lapisan pelindung apron [23], [25]. Oleh karena itu, apron B tetap dapat digunakan, tetapi perlu menjalani pemeriksaan radiografi berkala untuk memantau perkembangan kerusakan.

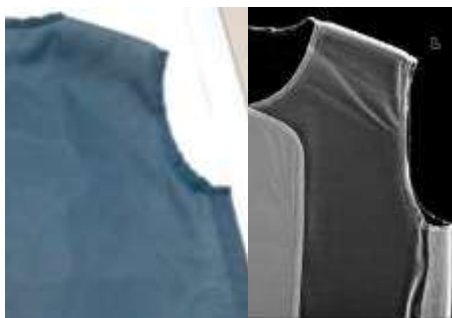
**Gambar 11.** Citra Radiografi Apron B (Kuadran II)

Pada kuadran II dan III, citra menunjukkan densitas yang umumnya homogen. Area terang yang tampak pada kuadran II terutama berkaitan dengan lipatan, penebalan lapisan kain, dan perekat di sekitar jahitan, sedangkan pemeriksaan tambahan pada bagian dalam apron tetap menunjukkan lapisan pelindung yang utuh (**Gambar 11-13**). Temuan ini menunjukkan bahwa perubahan intensitas pada area tersebut lebih merepresentasikan artefak permukaan atau deformasi ringan, bukan kehilangan material timbal.

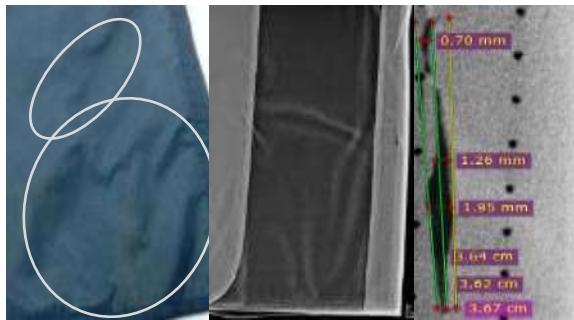
**Gambar 14.** Citra Radiografi Apron B (Kuadran IV)

Retakan mikro lain ditemukan pada kuadran IV dengan panjang sekitar 3,6 mm dan lebar 0,7-1,9 mm, sehingga luas cacat sebesar 4,68 mm<sup>2</sup> (**Gambar 14**). Pemeriksaan bagian dalam bawah apron menunjukkan densitas yang masih homogen, meskipun terdapat pola terang yang diinterpretasikan sebagai lekukan ringan akibat tekanan penyimpanan yang tidak merata (**Gambar 15**). Dengan demikian, retakan dan deformasi pada apron B masih bersifat lokal dan belum melewati batas kelayakan.

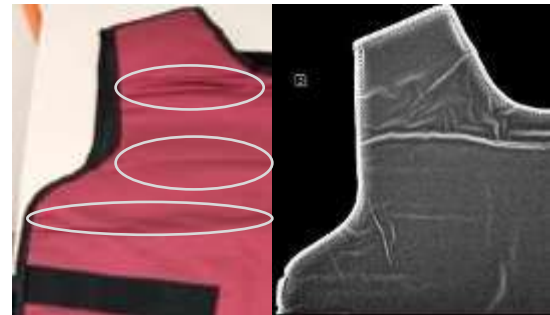
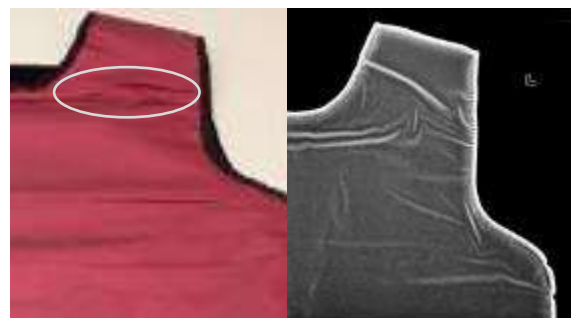
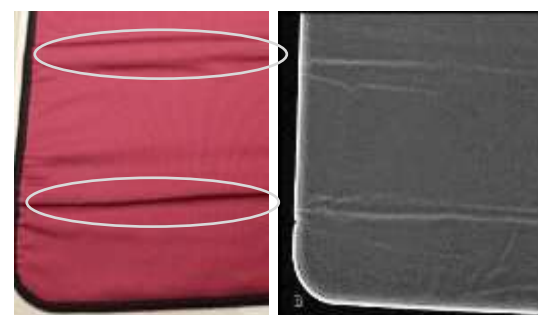
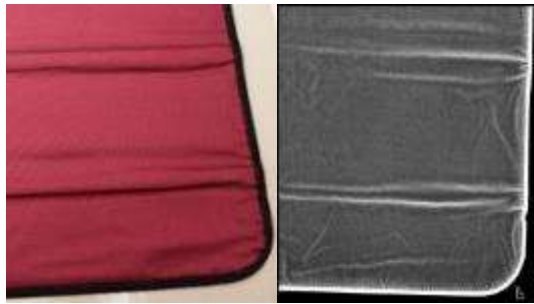
tanpa indikasi retakan, penipisan atau ketidakhomogenan lapisan pelindung (Gambar 16-19). Garis terang tipis yang tampak pada area bahu serta lekukan ringan di tepi bawah diinterpretasikan sebagai lipatan permukaan atau deformasi superfisial akibat penyimpanan, bukan sebagai kehilangan material timbal.

**Gambar 16.** Citra Radiografi Apron C (Kuadran I)

**Gambar 17.** Citra Radiografi Apron C (Kuadran II)

**Gambar 18.** Citra Radiografi Apron C (Kuadran III)

**Gambar 19.** Citra Radiografi Apron C (Kuadran IV)

Hasil radiografi ini konsisten dengan inspeksi visual yang menunjukkan permukaan kain masih halus, warna tidak memudar, dan jahitan tetap kuat. Dengan demikian, lapisan pelindung apron C masih dalam kondisi optimal dan apron dikategorikan layak pakai. Temuan ini mendukung laporan sebelumnya bahwa usia pakai dan kondisi penyimpanan berpengaruh terhadap homogenitas serta efektivitas proteksi apron timbal. Apron yang berusia kurang dari 10 tahun dan disimpan dengan baik cenderung mempertahankan kualitas lapisan pelindungnya [25]. Meskipun demikian, inspeksi radiografi rutin tetap diperlukan untuk memantau perubahan densitas internal seiring bertambahnya usia material.
